勞動部職業安全衛生署
113年特定製程產業改善安全衛生工作環境補助計畫
職災案例分析

從事排除輸送帶送料異常作業發生捲夾致傷災害

一、行業分類：橡膠製品製造業

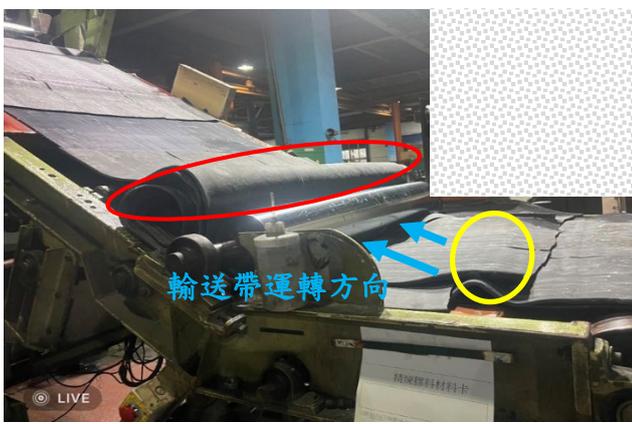
(二) ○○橡膠製品工廠所僱勞工潘姓罹災者，於作業區操作滾筒機輾壓橡膠合成物，發現後方供料輸送帶上材料回捲，遂前往處理材料異常狀況，潘員手持刀具爬上非連續性傳動之輸送帶並站立於輸送帶上欲將材料割除，因事前未將輸送帶停機，輸送帶恢復運轉導致右腳遭輸送帶上方壓輪夾住，潘員立即大聲呼救，附近作業同仁聽聞即前往協助其脫困。

(一) 直接原因：罹災者站立於輸送帶上割除異常材料，輸送帶運轉致右小腿捲入遭夾於輸送帶及壓輪之間造成右小腿開放性骨折。

潘員站立於輸送帶(黃圈處)持刀具割除回捲材料(紅圈處)，輸送帶恢復運轉致罹災者右小腿遭夾於輸送帶及壓輪之間

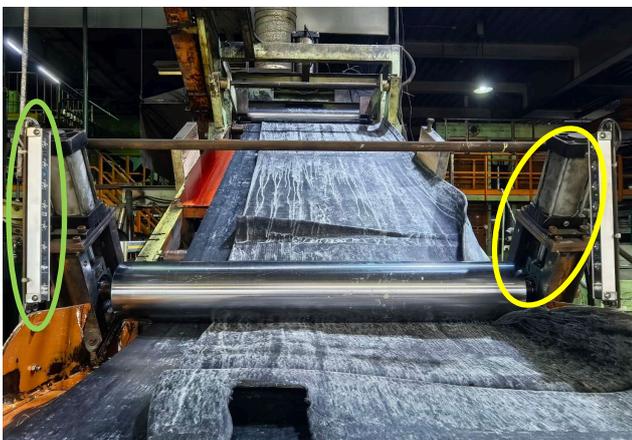
輸送帶壓輪增設汽缸(黃圈處)，人員可直接操縱使壓輪上升或下降。
壓輪前方增設光閘，人員誤接觸壓輪時，可立即停止輸送帶作動。

(一) 輸送帶上方壓輪兩側增設汽缸，使材料卡住或回捲時，壓輪可直接升起，並操作控制鈕將輸送帶往回倒轉使材料直接退出，人員不必至輸送帶上方即可排除材料異常狀況。

(二) 壓輪前方增設光閘，若人員在未停機狀況接觸壓輪時，輸送帶立即停止運轉。
